Linee guida 4.4

Linee guida per il recupero dei manufatti edilizi pubblici nelle aree naturali protette

piano paesaggistico territoriale regionale

REGIONE PUGLIA - Assessorato all'Assetto del Territorio

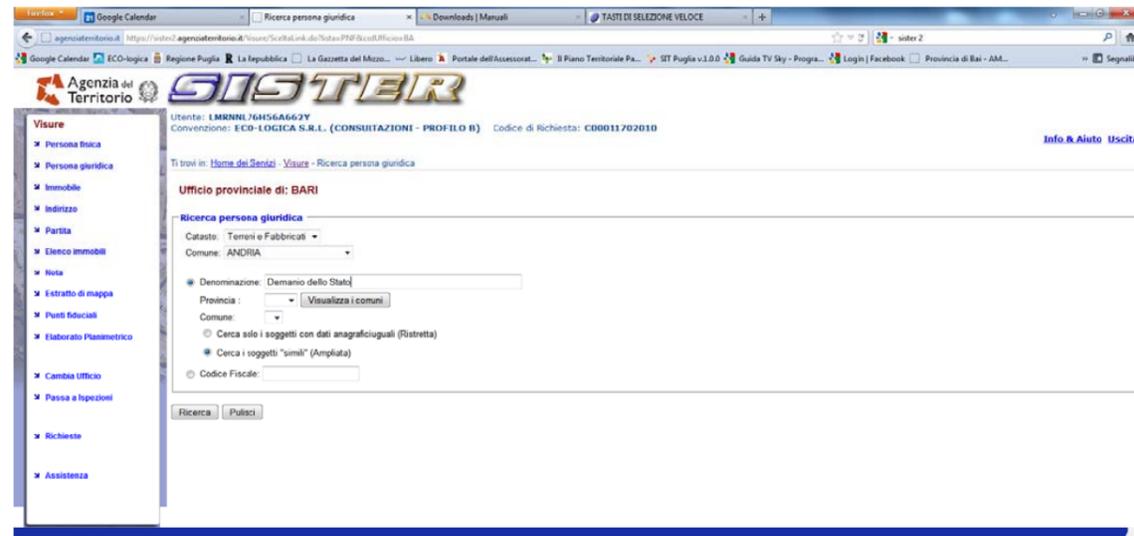
Figura 10: Schermata tipo di una ricerca sul sister per ente proprietario

Accedendo al servizio telematico di consultazione della banca dati catastale dell'Agenzia del Territorio, la piattaforma Sister (all'indirizzo <http://sister2.agenziaterritorio.it>), sono state reperite le liste della totalità dei beni immobili di proprietà pubblica, completi dei relativi riferimenti catastali. La ricerca è stata effettuata per soggetto proprietario (considerando i soli comuni ricadenti in aree protette, le province, la regione, lo stato, gli altri enti ammessi). (Figura 10)

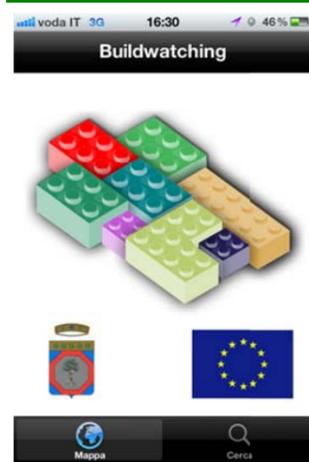
Figura 20: Schermata iniziale dell'applicazione per iPhone "Buildwatching"

Le attività di rilievo in campo sono state condotte utilizzando una applicazione per iPhone, sviluppata da ECO-logica e disponibile gratuitamente su iTunes, denominata "Buildwatching" (Figura 20), che consente contemporaneamente di ricercare l'edificio su una mappa, compilare una scheda di rilievo, effettuare un rilievo fotografico dell'edificio, e, al termine della compilazione, inviare il tutto ad un server e aggiornare così contestualmente il database dei manufatti rilevati.

L'utilizzo di Buildwatching ha permesso di tenere costantemente aggiornato il database degli edifici pubblici in area protetta, consentendo così a chiunque lo consultasse sul sito web del progetto di avere le informazioni sempre aggiornate di pari passo con l'evolversi dei rilievi in campo.

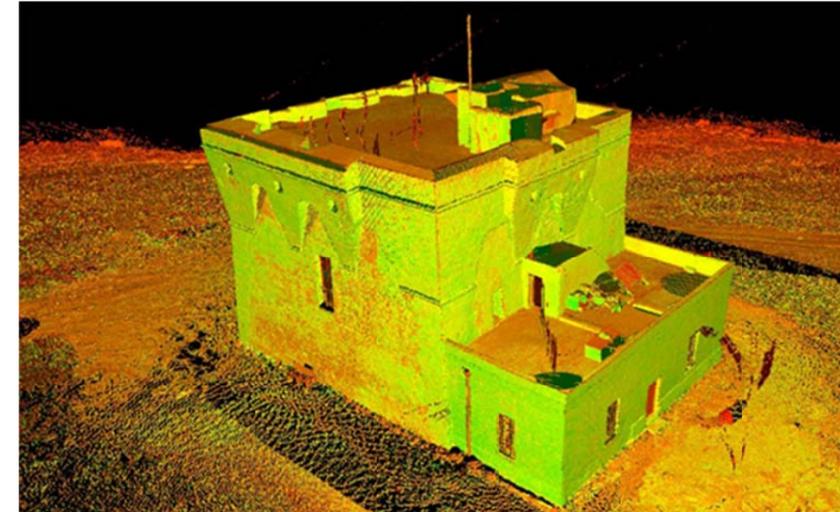
Figura 24: immagine della nuvola di punti di Torre Guaceto - vista esterna

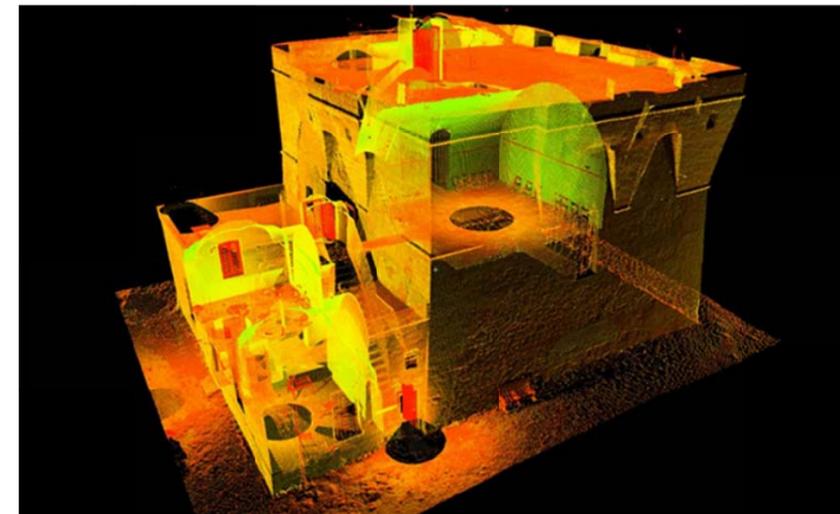
Figura 25: immagine della nuvola di punti di Torre Guaceto - spaccato interno

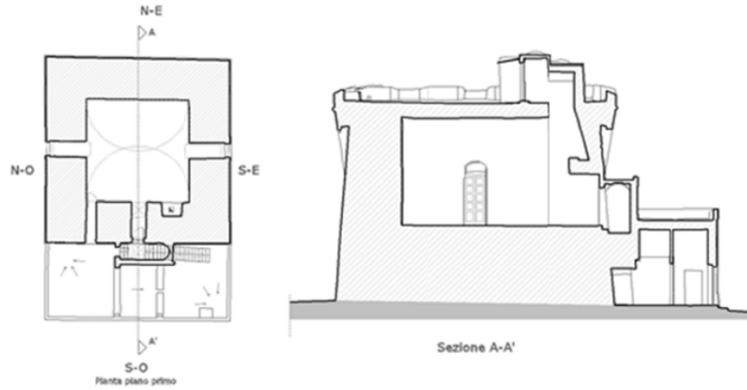
Figura 26: pianta e sezione 2D di Torre Guaceto

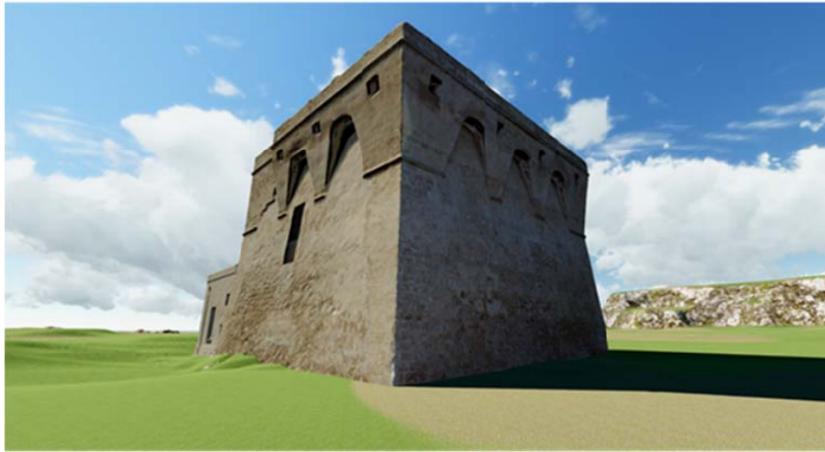
Figura 27: rendering di Torre Guaceto

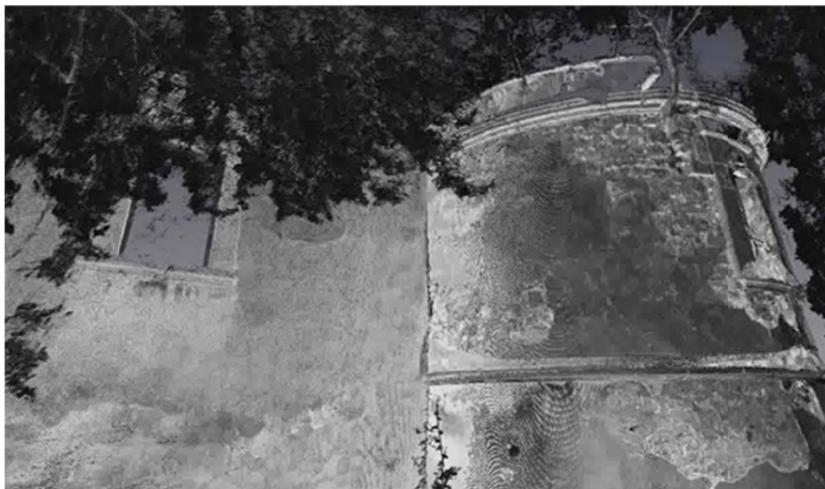
Figura 28: immagine della nuvola di punti della Caserma di Caritate - particolare

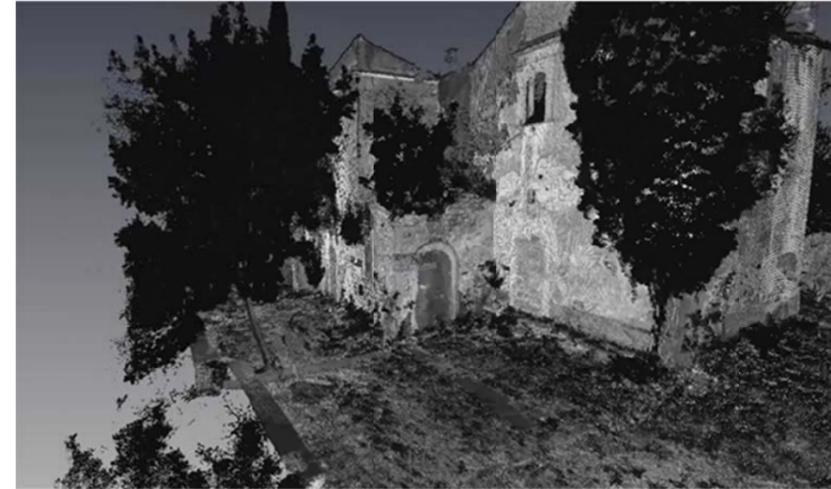
Figura 29: immagine della nuvola di punti della Caserma di Caritate – visione d'insieme

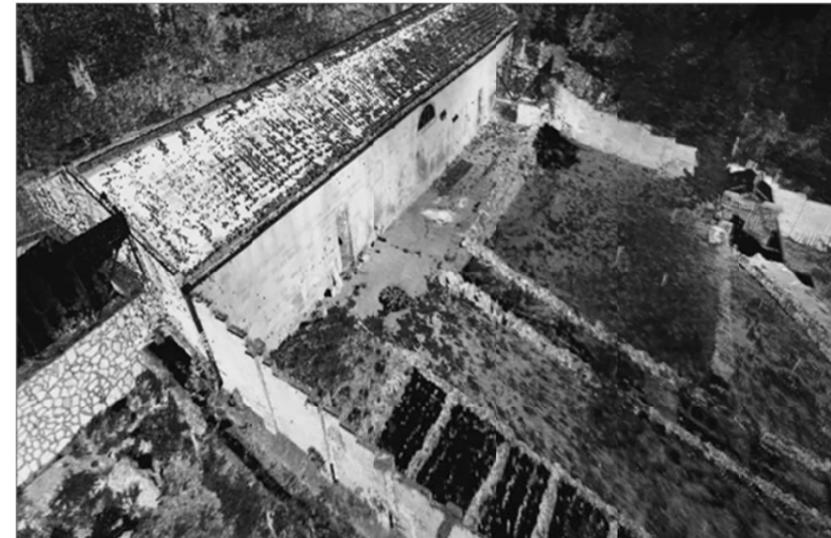
Figura 30: immagine della nuvola di punti di Jazzo della Lama – visione d'insieme

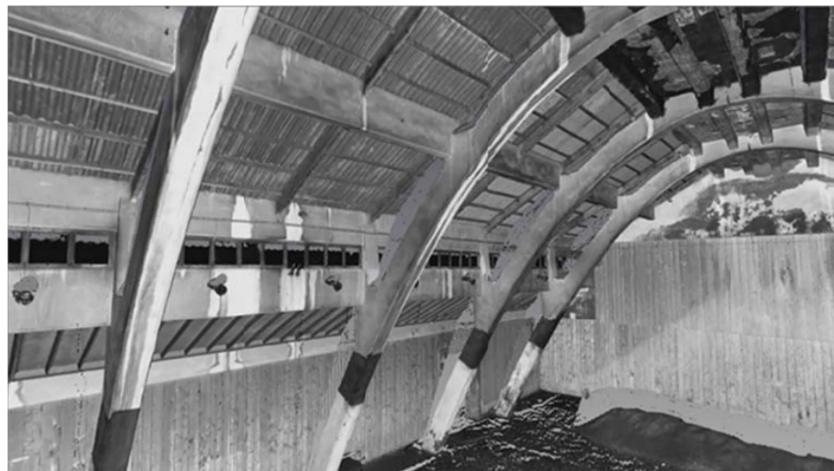
Figura 31: immagine della nuvola di punti del Capannone Nervi – vista dell'interno

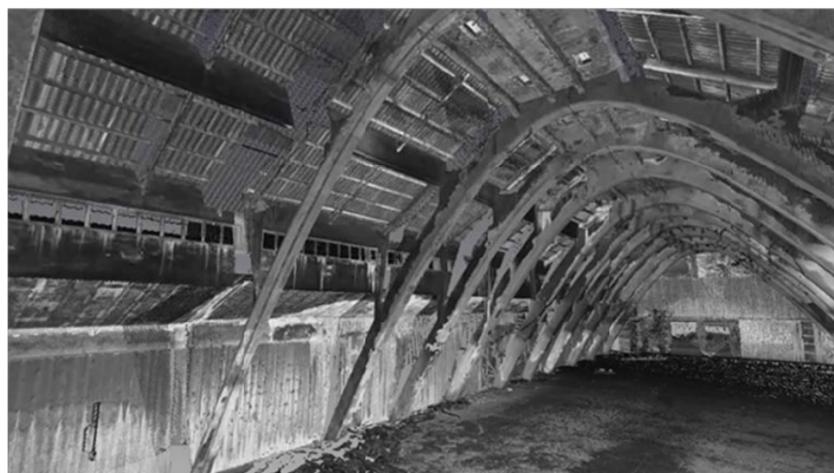
Figura 32: immagine della nuvola di punti del Capannone Nervi – vista dell'interno

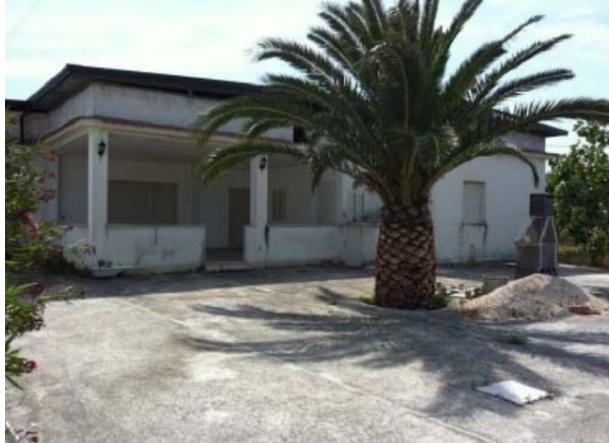
| | Descrizione generale tipologia (aspetti dimensionali/tipologici, n° piani, n° ambienti, sistemazione esterna, accessibilità, ecc.) Una casa colonica è una casa rurale in cui la famiglia che vi abita e vi lavora non è proprietaria della stessa casa e dello stesso fondo, ma è vincolata da un contratto di mezzadria con il proprietario. Tipico di molte case coloniali era il colore rosso della tinteggiatura esterna, talvolta con un riquadro bianco nel quale venivano indicati il nome del proprietario e il numero della colonia. Ad uno o due piani fuori terra, per la maggior parte dei casi esse sono state oggetto di ampliamenti e sopraelevazioni. Per due di esse la gronda del tetto è stata realizzata in cemento armato. Quasi tutte sono state oggetto di ampliamento e attualmente abitate da assegnatari, una caratteristica comune in quasi tutti i manufatti rilevati è la presenza al piano terra di una zona coperta delimitata da pilastri. |

| ELEMENTI COSTRUTTIVI | STATO DI CONSERVAZIONE | ABACO PROGETTUALE |
|---|---|--|
| 1 STRUTTURA PORTANTE VERTICALE | Tipologia Struttura mista | La maggior parte delle case coloniali rilevate si trovano in buono stato di conservazione essendo utilizzate a scopo abitativo, quelle non utilizzate presentano sul paramento murario fessurazioni verticali in corrispondenza delle aperture e a zone con distacchi d'intonaco e macchie dovute all'umidità di risalita. |

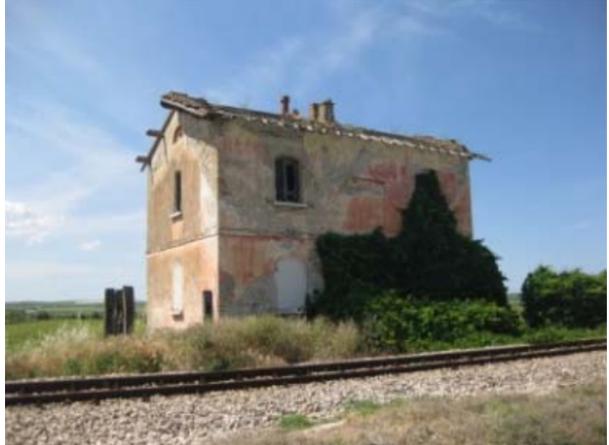
| INFO GENERALI | Descrizione generale tipologia (aspetti dimensionali/tipologici, n° piani, n° ambienti, sistemazione esterna, accessibilità, ecc.) Distribuite su tutte le strade statali storiche italiane, all'interno delle case cantoniere vengono custoditi i mezzi e le attrezzature utilizzate per espletare le operazioni di manutenzione delle strade. A due piani fuori terra sono affiancate da autorimesse o depositi e, fino a qualche decennio fa, erano adibite a residenza del cantoniere addetto alla manutenzione detto "cantone". La tipologia presenta degli elementi architettonici ricorrenti in tutti i manufatti rilevati: il tetto a falde con copertura in coppi o tegole poggiato su travi in legno; il marcapiano evidenziato sui prospetti; il tipico colore rosso pompeiano anche se attualmente per la maggior parte dei casi risulta quasi completamente distaccato dal paramento murario. Per gli eccessivi costi numerose sono state dismesse, molte chiuse e altre passate agli enti regionali o provinciali. |

| ELEMENTI COSTRUTTIVI | STATO DI CONSERVAZIONE | ABACO PROGETTUALE | | | | | | | | | | | | |
|---|---|--|---|--|---|---|---|---|---|---|---|---|--|--|
| Tipologia | Tramezzi | Nella maggior parte dei casi non è stato possibile entrare per il rilievo; lì dove ciò è avvenuto si è riscontrato la presenza di tramezzi murari in cattive condizioni di conservazione su cui si nota un distacco del rivestimento d'intonaco a causa delle infiltrazioni e della mancata chiusura delle aperture. | | | | | | | | | | | | |
| Tipologia | Copertura a falde | Per alcuni lo stato attuale è quello del rudere, le coperture sono parzialmente o completamente distrutte a causa dello stato di abbandono e inutilizzo in cui riversano la maggior parte delle case cantoniere rilevate. Sulle coperture a falde si nota la mancanza di coppi e tegole che hanno tolto protezione alle travi in legno usurate e degradate. | A.3 | | | | | | | | | | | |

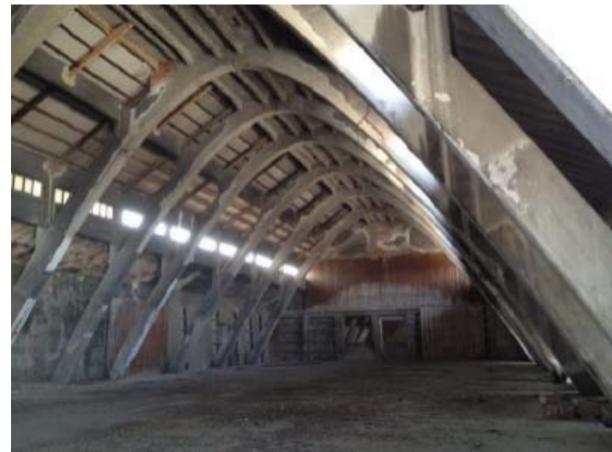
La destinazione originaria comprendeva magazzini uffici e in numero prevalente officine. Ad un piano fuori terra, in quasi tutti l'estradosso della copertura è in onduline in cemento armato. Si trovano tutti in ambito urbano e sono accessibili in macchina. Ad esclusione di due attualmente non utilizzati, gli altri sono depositi o impiegati a scopi produttivi. Tra essi spicca il Capannone Nervi realizzato con archi in c.a. che originano superfici geometriche curvate con lastre laminari nervate.

| ELEMENTI COSTRUTTIVI | STATO DI CONSERVAZIONE | ABACO PROGETTUALE |
|---|---|---|
| 1 STRUTTURA PORTANTE VERTICALE | Tipologia Struttura mista Pilastrini e travi | Ad esclusione di due manufatti in completo stato di abbandono, la gran parte degli edifici industriali rilevati essendo attualmente utilizzati a scopi produttivi rivesta in buono stato di conservazione. Sui paramenti murari si notano in alcune zone piccole fessure attraverso le quali ci sono state infiltrazioni d'acqua che hanno provocato il rigonfiamento dell'intonaco e il successivo distacco. |

| ELEMENTI COSTRUTTIVI | STATO DI CONSERVAZIONE | ABACO PROGETTUALE |
|---|--|---|
| 3 COPERTURA | Tipologia Falde inclinate Travi prefabbricate a doppia pendenza e laterizi Travi prefabbricate a doppia pendenza e legno Archi in c.a. Travi metalliche formate da tralicci reticolari in legno con soletta in cls prefabbricata Travi in ferro a doppio T con travi in legno | Ad esclusione dei manufatti attualmente utilizzati, e quindi in buono stato di conservazione, per gli altri in stato di abbandono o comunque mancanti di manutenzione, la patologia di degrado più rilevante riguarda il fenomeno di ossidazione e la comparsa di fessurazioni sulle travi in c.a.. Inizialmente si tratta di fessurazioni capillari, che successivamente diventando sempre più grandi raggiungono a volte lo spessore di diversi millimetri; da un esame "a vista" è facile riscontrare che tali lesioni seguono l'andamento dei ferri longitudinali dei cordoli, travi (lesioni orizzontali) e pilastri (lesioni verticali). A volte oltre alle lesioni nel senso longitudinale delle strutture in calcestruzzo armato compaiono anche lesioni trasversali in corrispondenza delle staffe di cordoli, travi e pilastri. |

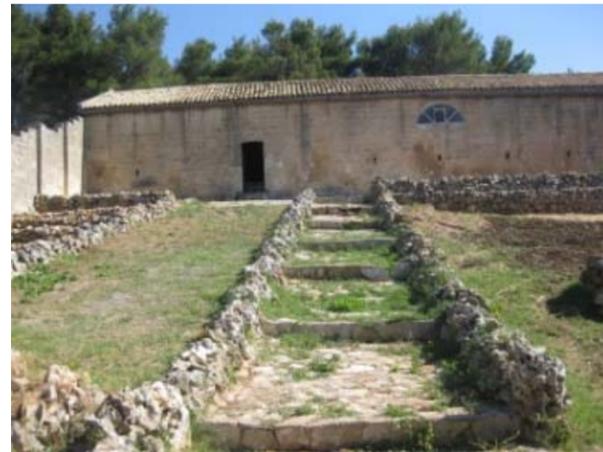
Lo jazz è un particolare recinto per pecore di uso comune nel territorio della Murgia (Puglia), costruito lungo i tratturi e destinato al ricovero temporaneo delle pecore durante il lungo viaggio della transumanza. L'origine del nome jazz è piuttosto incerta: potrebbe derivare dal latino iaceo, che significa giacere. L'etimologia deriverebbe dal fatto che queste strutture costituivano delle stazioni idonee a tutte le attività connesse alle soste dei pastori e delle greggi durante la transumanza. È caratterizzato anche dall'essere esposto a sud, per garantire il riparo dai freddi venti settentrionali, poiché i pascoli pugliesi erano utilizzati nella stagione fredda e ad un piano fuori terra. La struttura è costituita da un muro principale di recinzione, più alto e robusto, e da muretti minori che suddividono l'area interna in vari scomparti. La costruzione è in pietra a secco, ricavata sul posto dallo spietramento del suolo. Un dettaglio interessante è la presenza di un fregio lungo il coronamento superiore dell'alto muro perimetrale, costituito da una serie continua di lastre di pietra infisse orizzontalmente nella muratura, come una lunga mensola sporgente verso l'esterno. Questo espediente impediva l'accesso ad animali predatori capaci di arrampicarsi, come volpi, lupi e faine. Attualmente la maggior parte sono inutilizzati ad esclusione di due recentemente restaurati ed utilizzati a scopo turistico ricettivo.

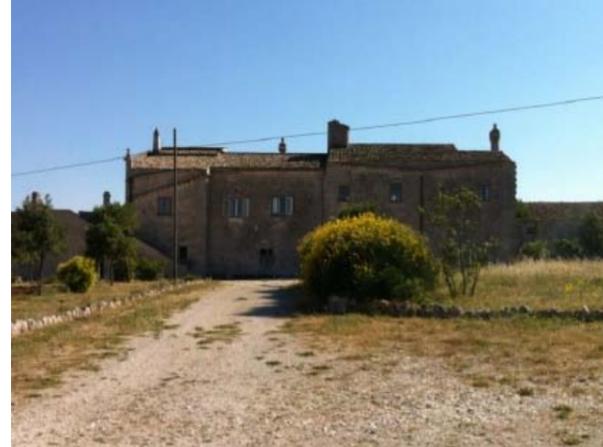
Descrizione generale tipologia (aspetti dimensionali/tipologici, n° piani, n° ambienti, sistemazione esterna, accessibilità, ecc.)
Il termine «masseria» deriva da "massa", latifondo formato da grandi aggregati rustici, i "praedia". La discendenza dalle "massae" e dalle "villae rusticae" romane è ormai certa. Con il termine "villa" si indicava la residenza padronale nel "fundus", mentre con il termine "casales" (termini) e "casalia" (signa) si indicavano le fattorie secondarie confinanti. Nel corso del Medioevo il significato di "massa" continua a riferirsi a latifondi gestiti dai "massari"; a partire dal XIV secolo la masseria diviene un luogo di sfruttamento agricolo-pastorale gestita da massari per conto di grandi feudatari, ordini ecclesiastici o piccoli proprietari. Molte masserie divengono di proprietà regia, regolamentate da particolari statuti (fra cui la "Costitutio...super massariis curiae" di Federico II e lo "Statutum massariarum" di Manfredi). Nel 1443, con la riorganizzazione della "Dohana Mena Pecudum" voluta dal re Alfonso d'Aragona, le masserie divengono punti strategici per la gestione della produzione agricola, ma soprattutto del traffico del bestiame soggetto a transumanza. Si riconoscono per le loro peculiarità le masserie dette di pecore, sorte in seguito all'istituzionalizzazione della mena delle pecore, e le masserie dette da campo, le più comuni in Terra di Bari, specializzate nella lavorazione dei prodotti agricoli, fra cui le olive. Le tipologie di costruzione delle masserie seguono generalmente alcuni schemi ricorrenti. Si trovano isolate come piccoli villaggi autonomi e hanno origini e funzioni differenti, come quelle dell'allevamento, dell'agricoltura o, come per le masserie regie del '400, funzione di controllo della transumanza. Ad uno o due piani fuori terra, la maggior parte di quelle rilevate si trovano in stato di abbandono, ci sono sette ruderi, due utilizzati come depositi e due soli utilizzati a scopo abitativo.

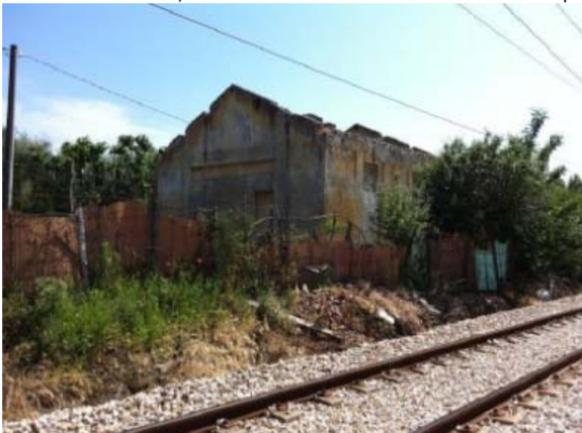
| INFO GENERALI | Descrizione generale tipologia (aspetti dimensionali/tipologici, n° piani, n° ambienti, sistemazione esterna, accessibilità, ecc.) Un casello ferroviario o casa cantoniera ferroviaria è un edificio costruito lungo una linea ferroviaria, adibito all'alloggio di personale ferroviario responsabile della manutenzione e del controllo della linea. Essi sono dislocati a intervalli regolari su tutte le linee costruite tra Ottocento e prima metà del Novecento e in tutti i punti che richiedono una maggiore sorveglianza come ponti, passaggi a livello e bivi. L'addetto che è impiegato nella suddetta struttura è chiamato casellante. La struttura dei caselli ferroviari è molto semplice: la maggior parte di questi edifici è costituito da due piani fuori terra più uno scantinato. Nel piano terra vi è un locale tecnico e il soggiorno, mentre al primo piano si trova la camera da letto. Quasi sempre era previsto un piccolo appezzamento di terreno adiacente alla costruzione per permettere al casellante di coltivare un orto. La maggior parte sono in stato di abbandono, solo uno su sette rilevati viene utilizzato per servizi pubblici. |

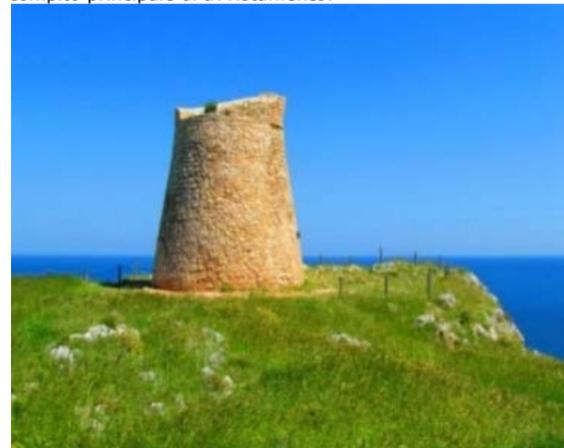
La tipologia della torre è in prevalenza la stessa: divisa in due piani, di cui il primo, senza finestre è posto sopra una grande cisterna che garantiva l'acqua e veniva utilizzato come deposito viveri e munizioni; il secondo, raggiungibile con una scala esterna, comprende le stanze per dormire ed un camino per segnalare, con cortine fumogene, gli eventuali attacchi. Caditoie e feritoie garantivano una primaria difesa del fortilizio; mentre la terrazza, dotata di canna fumaria e di una garitta, consentiva al personale di guardia di spaziare l'orizzonte. Il piano terra, generalmente costituito da una sola sala con la volta a botte, pavimento in pietra e senza aperture all'esterno, era destinato a deposito di armi e viveri. I parapetti, piuttosto elevati presentano feritoie e merli. Lo spessore dei muri varia dai 4 metri del piano inferiore ai 2,5 metri del piano superiore. Alcune torri poste a difesa di punti strategici importanti furono dotate di artiglieria (falconetti, colubrine e mortaretti) e di archibugi, altre di dimensioni minori avevano il compito principale di avvistamento.

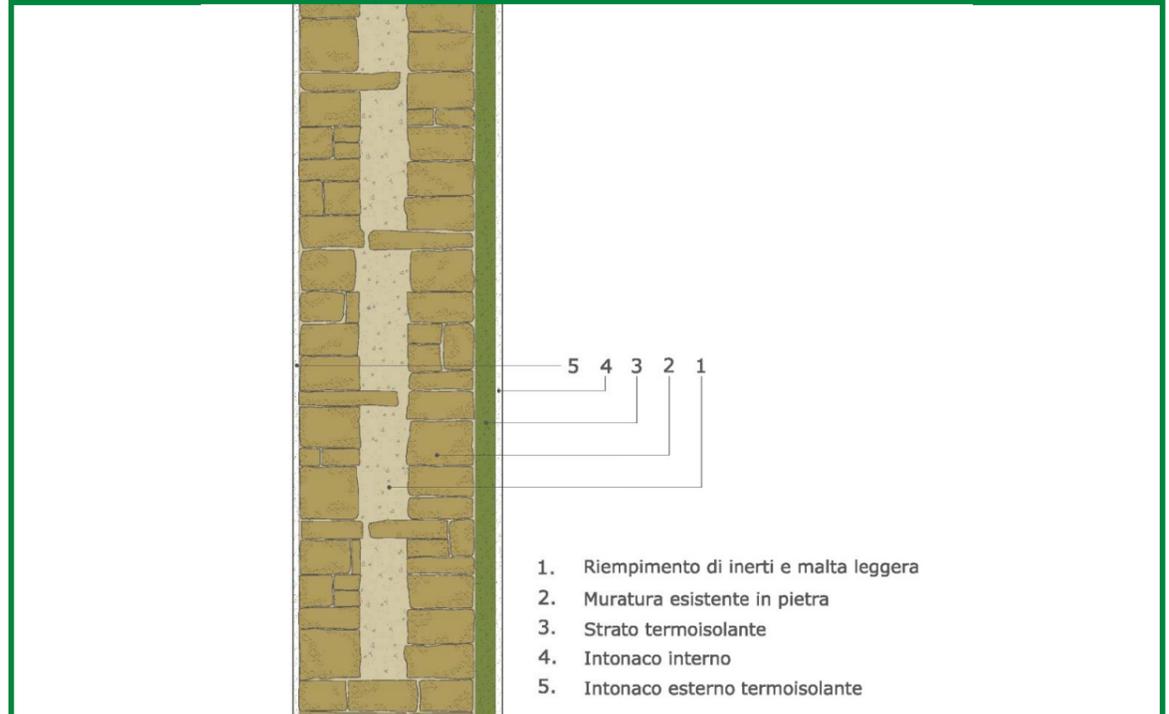
DETTAGLIO DELL'ABACO

Si devono rispettare le tipologie edilizie e le tecniche costruttive della tradizione storica locale; in ogni modo le strutture verranno recuperate con soluzioni tecniche e tecnologiche volte a rendere gli edifici ecocompatibili (tesi al risparmio dell'energia e delle risorse e integrati nel paesaggio circostante).

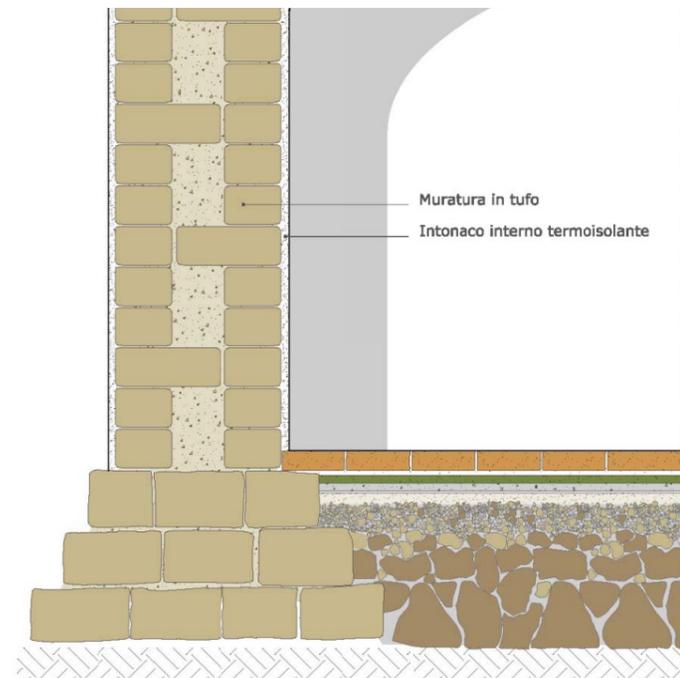
DETTAGLIO DELL'ABACO

Si devono rispettare le tipologie edilizie e le tecniche costruttive della tradizione storica locale; in ogni modo le strutture verranno recuperate con soluzioni tecniche e tecnologiche volte a rendere gli edifici ecocompatibili (tesi al risparmio dell'energia e delle risorse e integrati nel paesaggio circostante).
È opportuno pertanto effettuare interventi di recupero finalizzati a conservare quanto più possibile le murature esistenti al fine di mantenere intatti i caratteri.
È necessario però fare degli interventi di efficientamento energetico al fine di aumentare la già buona inerzia termica delle murature in tufo. Tali interventi potranno essere realizzati con uno strato termoisolante posto all'interno dell'edificio, e la messa in opera di intonaco termoisolante di tipo ecocompatibile.

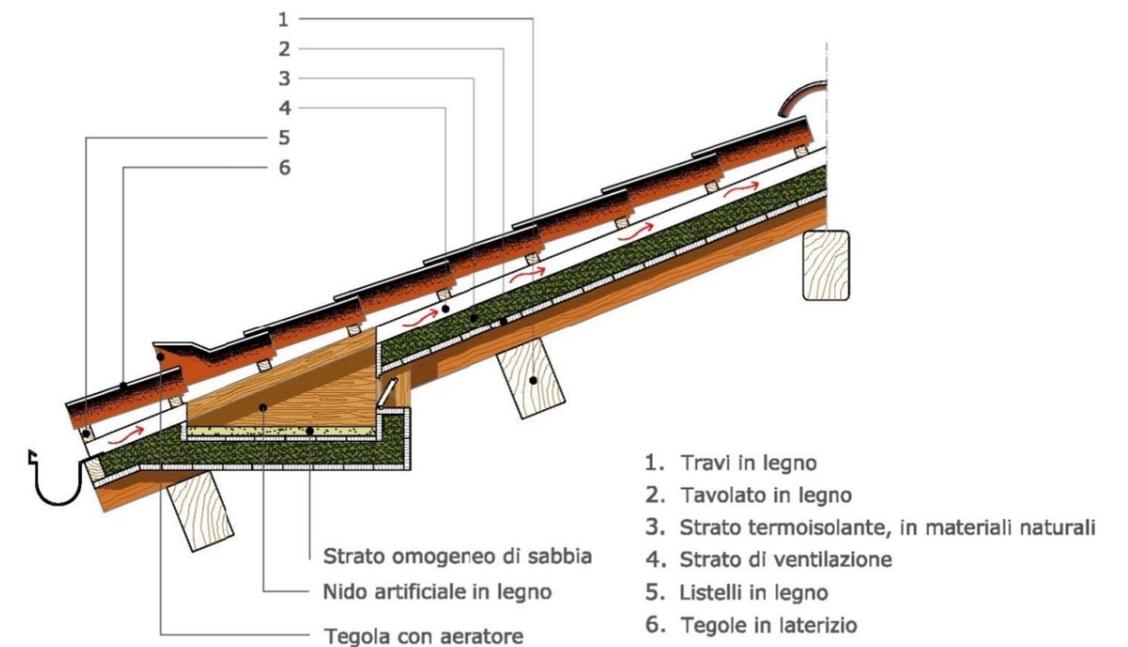
DETTAGLIO DELL'ABACO

L'intervento prevede la coibentazione del solaio di copertura al fine di aumentare le prestazioni termiche dell'elemento e ridurre così le dispersioni.
L'intervento in area naturale protetta deve essere effettuato con la massima cautela, evitando per quanto possibile disturbo alle specie faunistiche presenti, in particolar modo all'avifauna. È bene considerare che il tetto rappresenta per alcune specie il luogo dove nidificare, per cui è opportuno prevedere dei sistemi che consentano ad alcune specie protette, ad esempio il falco grillaio, di nidificare.
L'abaco prevede l'utilizzazione di tegole di ventilazione che oltre a consentire una adeguata ventilazione del sottotetto consentono l'accesso al falco grillaio all'interno di un apposito nido artificiale, ispezionabile attraverso una porticina dal sottotetto.

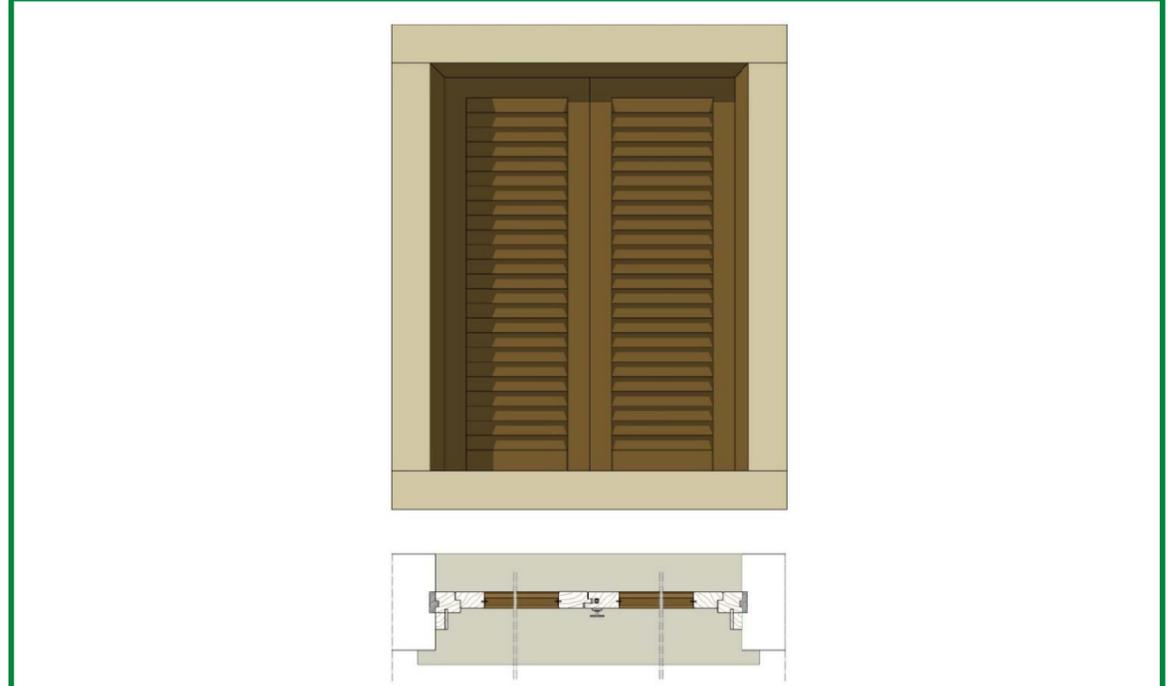
DETTAGLIO DELL'ABACO

Nella maggior parte degli edifici le schermature delle chiusure trasparenti sono assenti; là ove presenti risultano essere o in cattivo stato di conservazione o inadeguate alle caratteristiche costruttive locali, perché costituite da materiali quali, ad esempio, l'anticorodal.
